第295回熊本県滅菌消毒法講座

【教育講演】

滅菌器および滅菌物取扱い の注意点

学術部
第1種滅菌技師
栗原靖弘

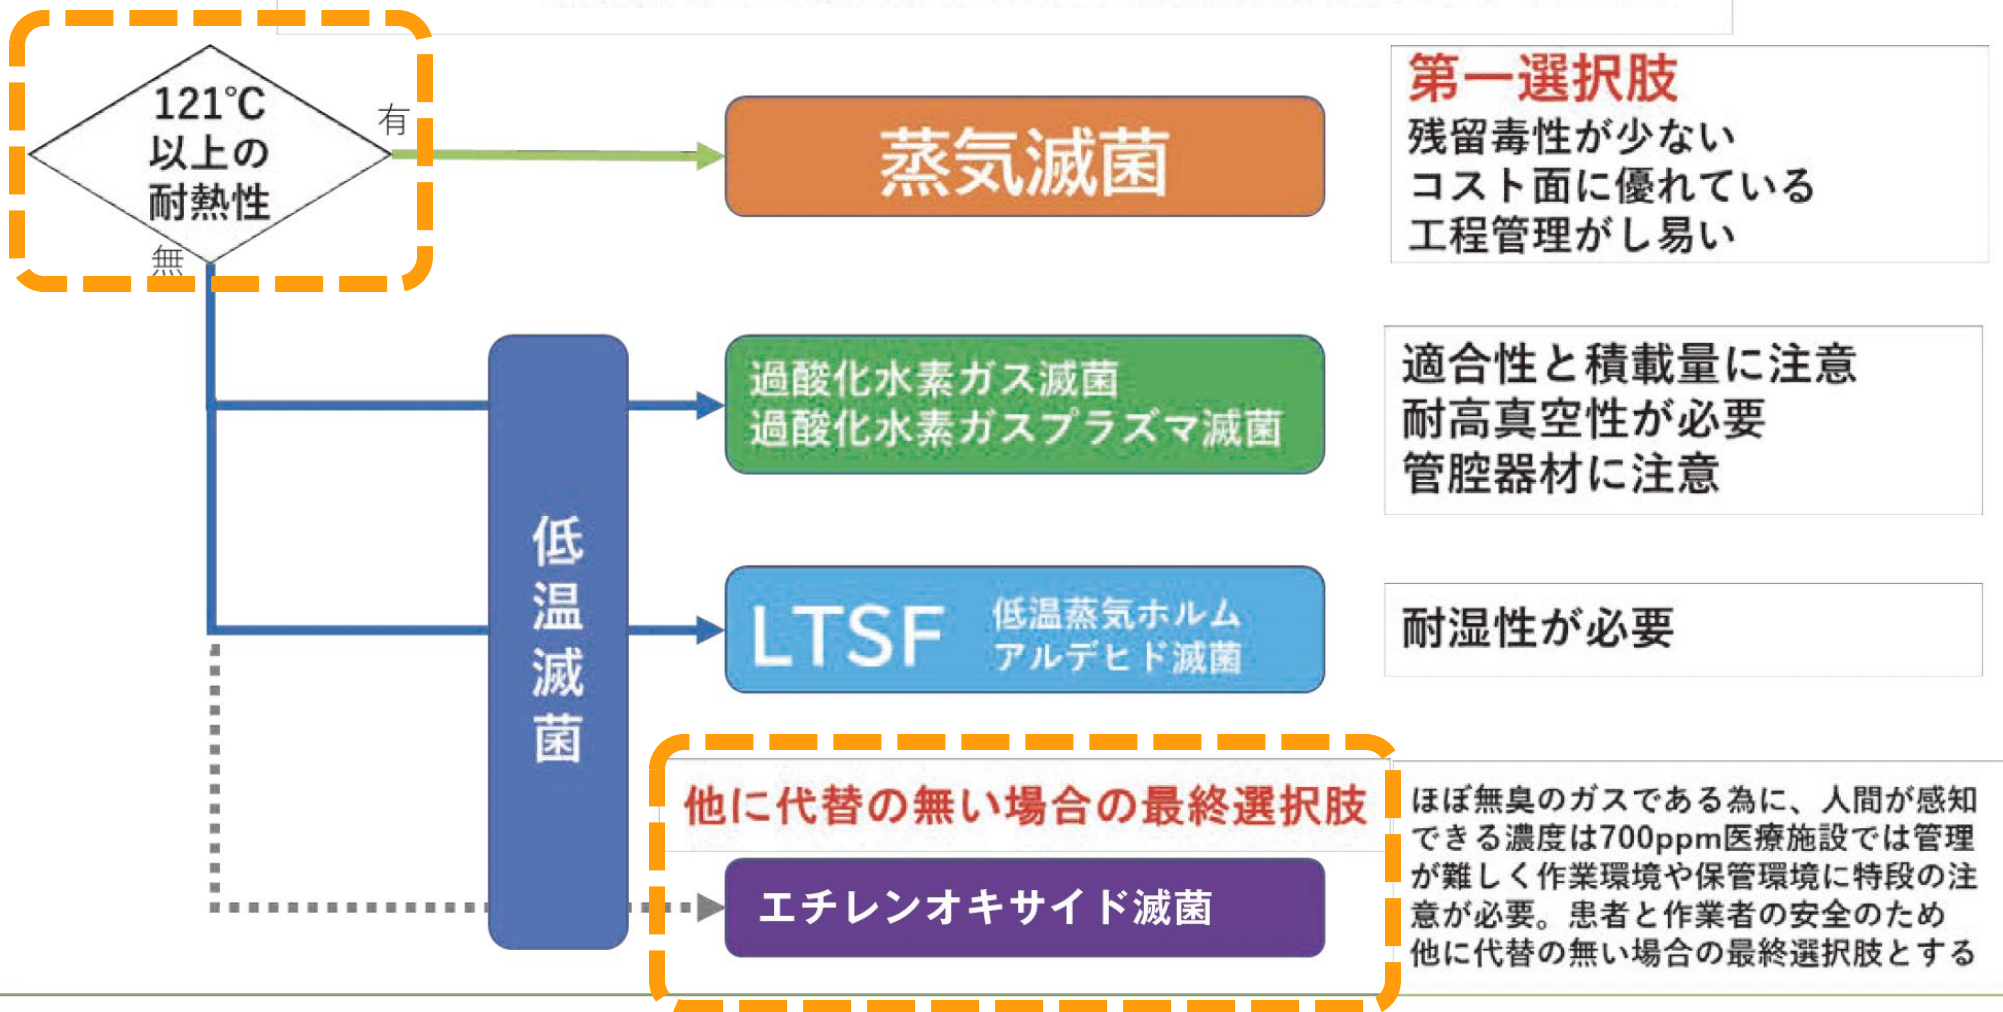
滅菌法選択の目安

原則として添付文書に記載されている滅菌法に準ずること

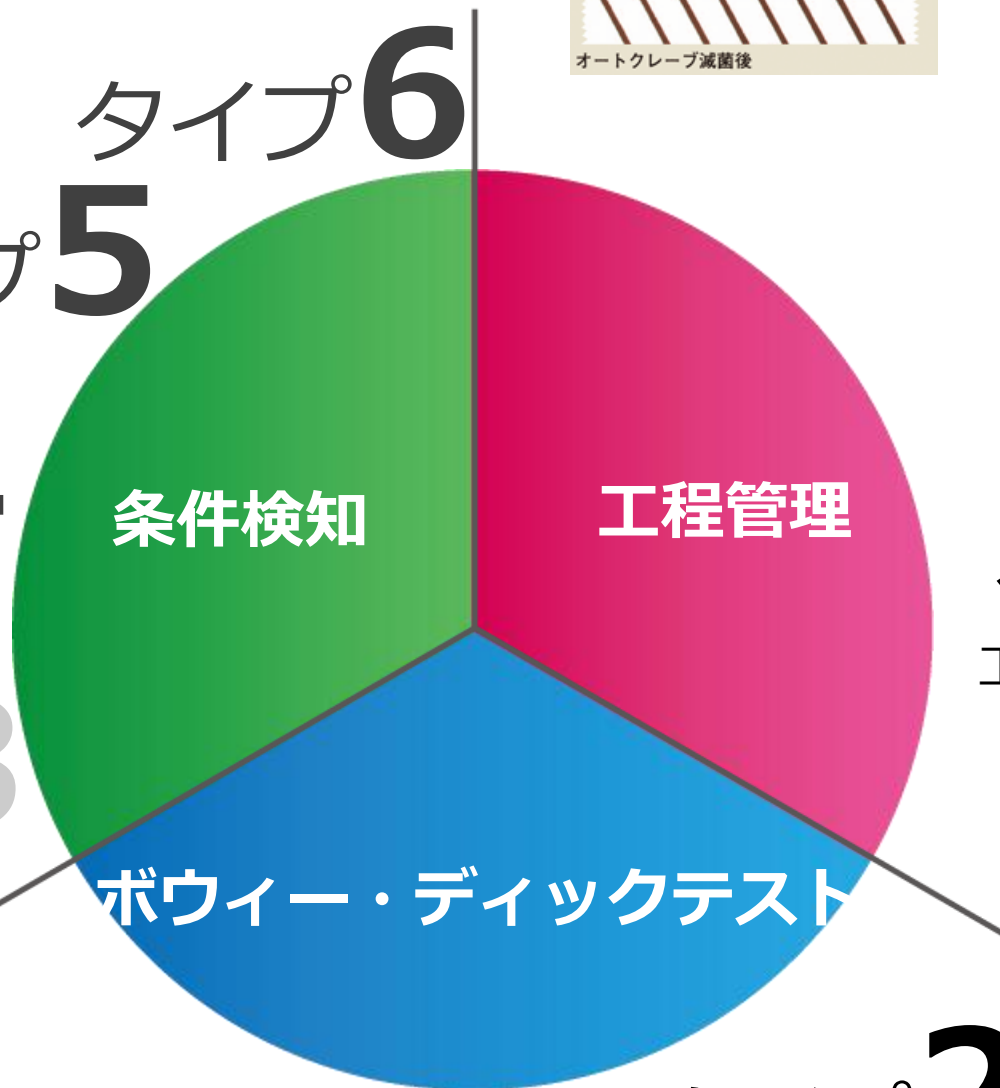
CI タイプ分類を確認

タイプ1
工程を通過したのか？

条件は満たしているのか？

滅菌器は正常か？ タイプ2

6製品中4製品で乾熱状態で変色した

6ブランドの滅菌バッグのうち、4ブランドは **CIインクが変色を呈し**、2ブランドは未変色で滅菌器内に収納した結果と同様の結果を示した。

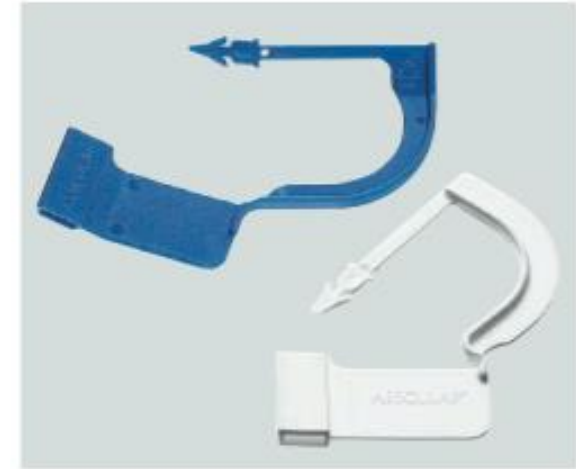
リードシール

滅菌済コンテナを
開けたか？開けないか？
の判断に使用
滅菌したかどうかを判断できない

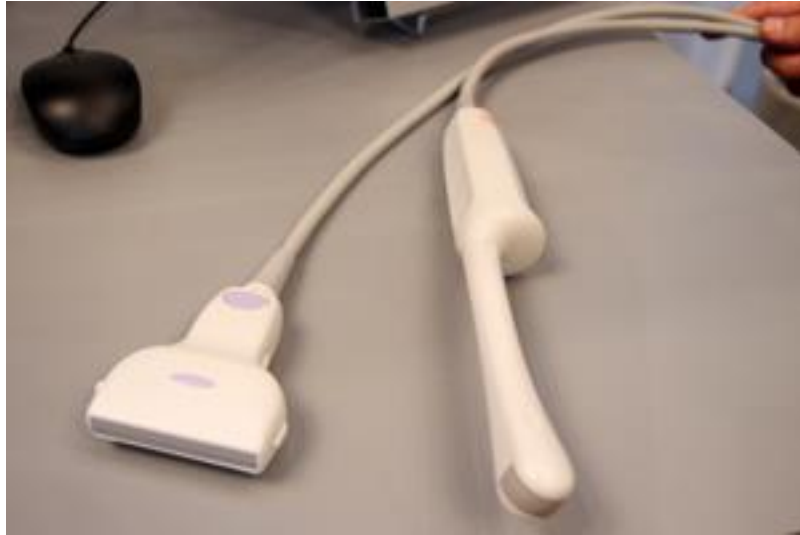
低温滅菌の容量が小さかったため、積載できなかったエコープローブを高圧蒸気滅菌積載品保管場所に一時的に置いていた。

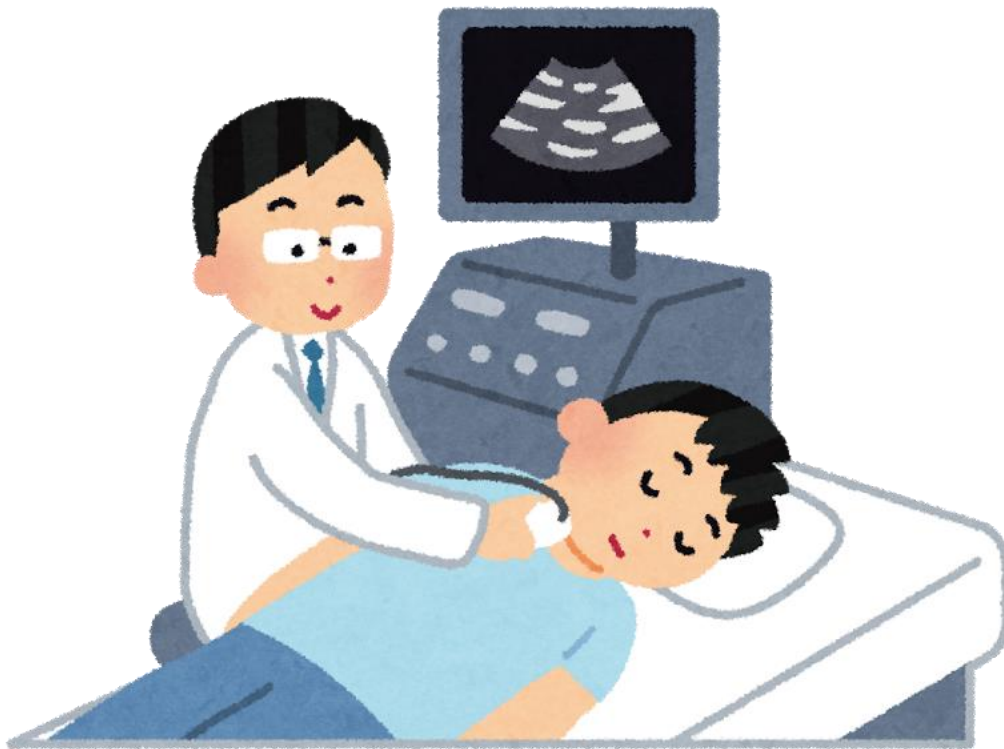
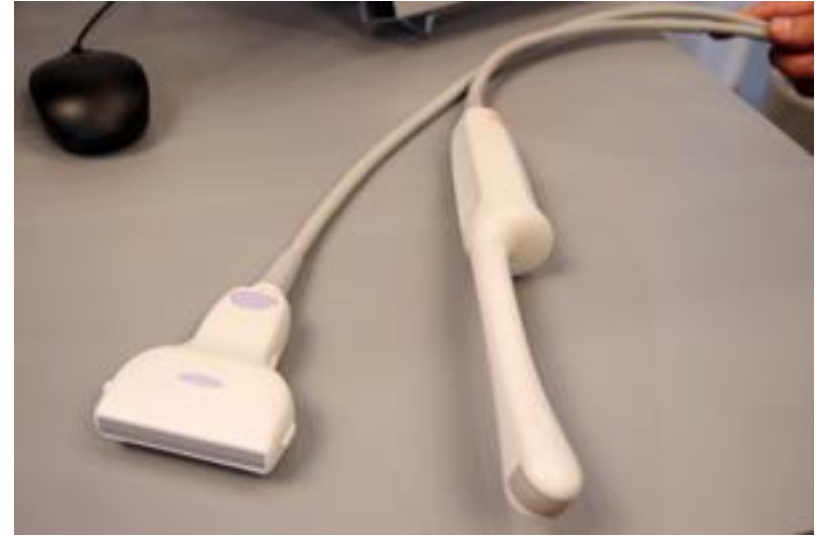
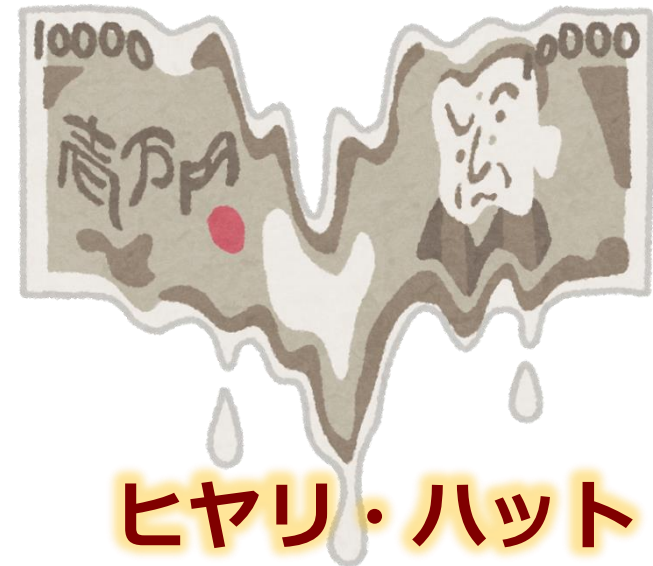
(借用) エコープローブが溶けた

高圧蒸気滅菌稼働時にエコープローブを「確認が不十分」で誤って積載してしまい、そのままスタートさせた。

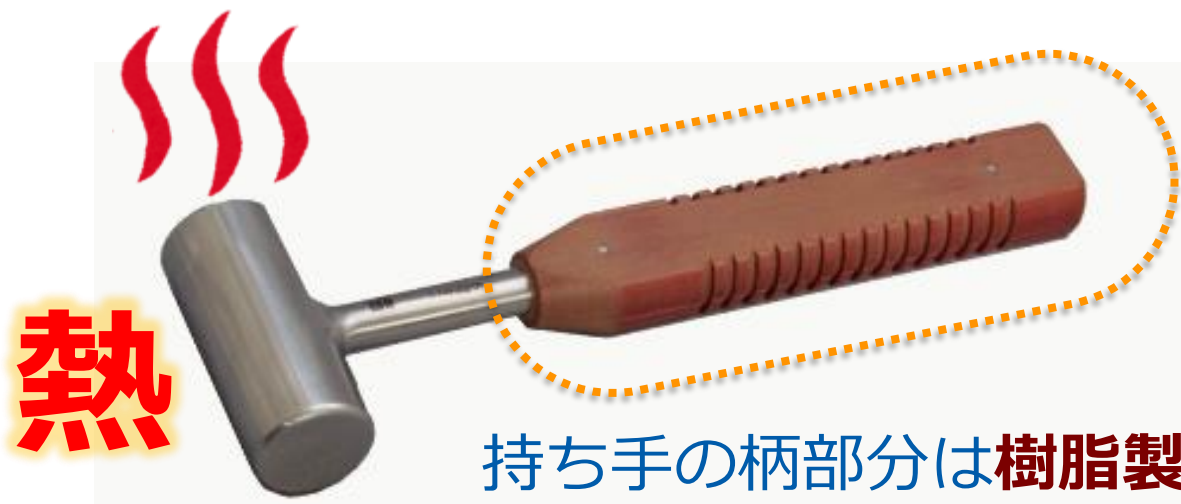
熱傷

髄内釘の抜釘術時にハンマーの
持ち手**樹脂部分が破損**した。
フラッシュ滅菌*直後の代替え
ハンマーが術者に渡され。。。。

持ち手の柄部分は**樹脂製**なので
熱くないけど患者側は。。。。

改善策：温度を下げてから使用

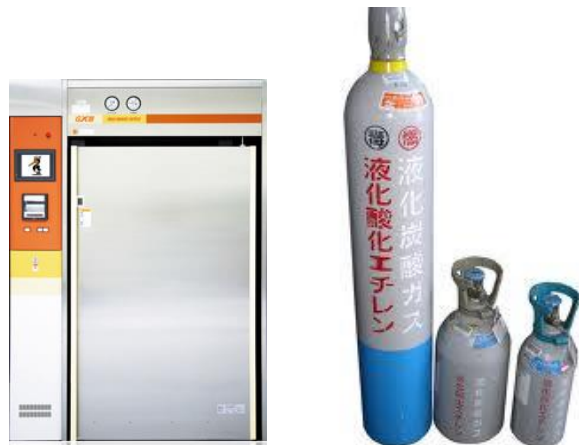
**EO滅菌器
ボンベ式**

医療現場ではEO滅菌の管理がむずかしくて、漏洩事故が起こっているみたいね！
